NATIONAL TRANSPORTATION SAFETY BOARD

PIPELINE ACCIDENT REPORT

**THE PIPELINES OF PUERTO RICO, INC.
PETROLEUM PRODUCTS RUPTURE AND FIRE
BAYAMON, PUERTO RICO
JANUARY 30, 1980**

NTSB-PAR-80-6

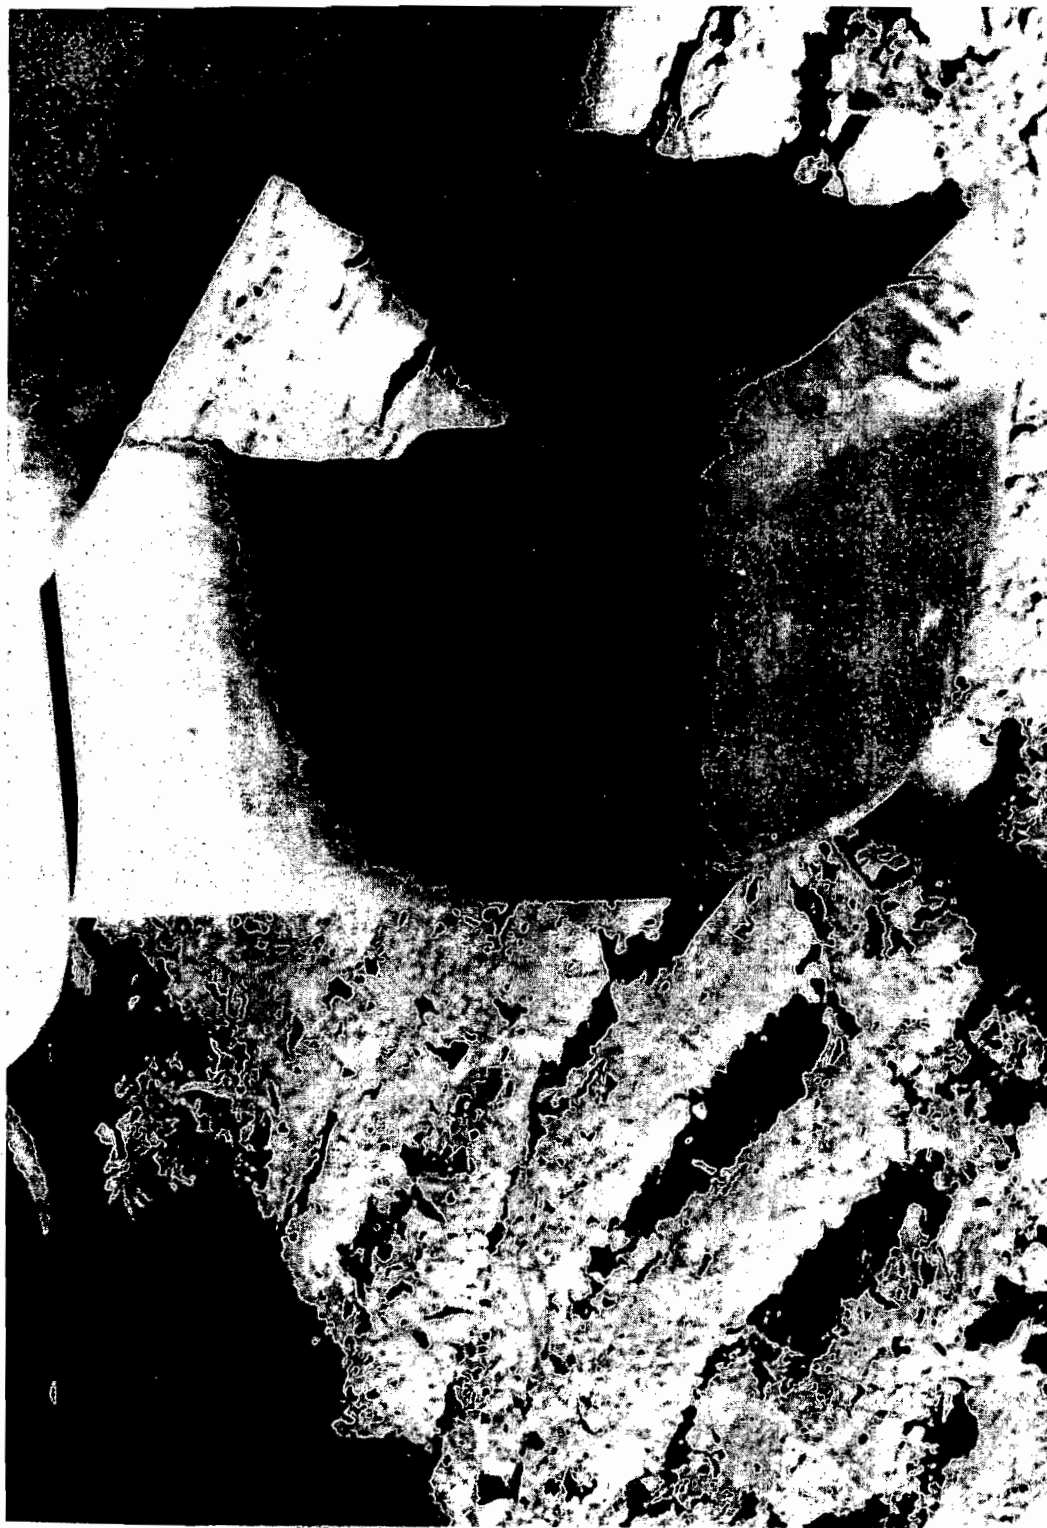
Figure 1.--Closeup view of metal tooth on bulldozer-ripper.

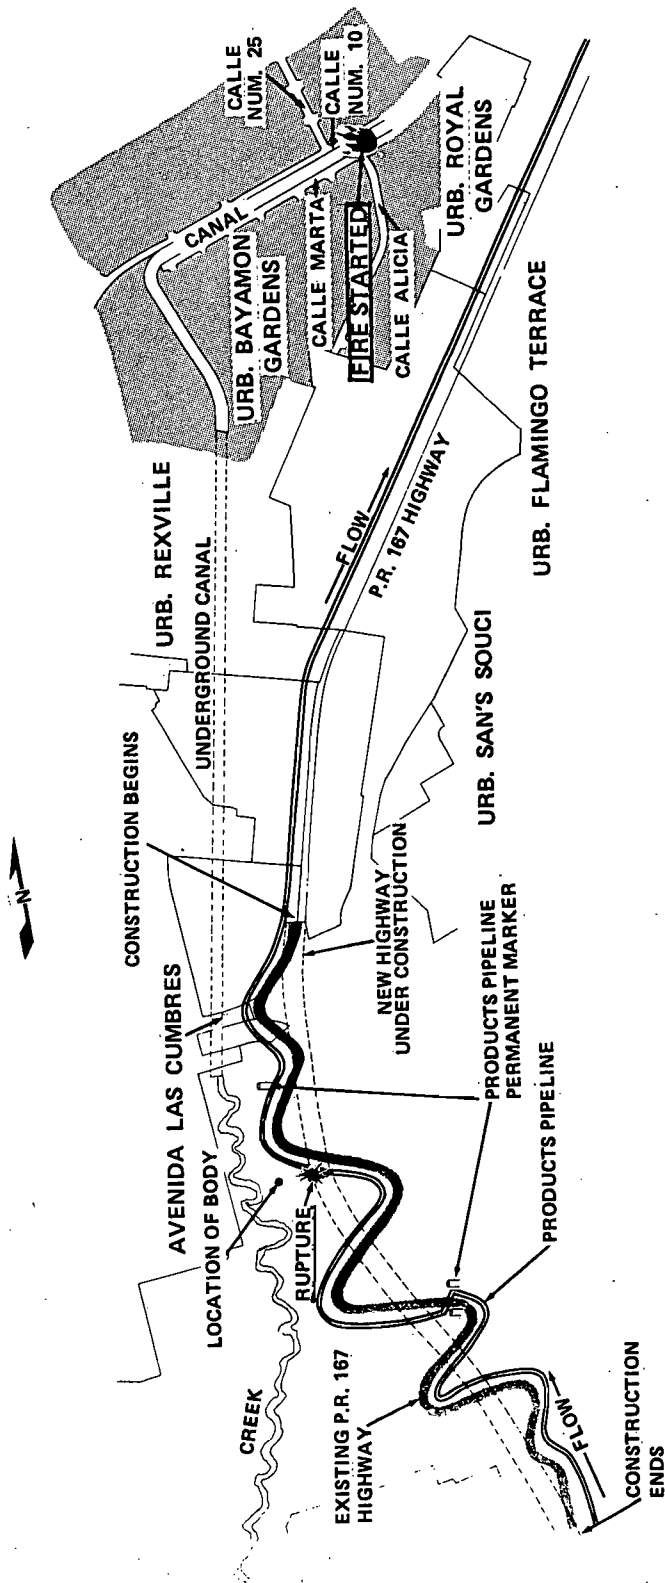
The site of the pipeline rupture was outside the Bayamon City limits in a sparsely populated, wooded area. (See figure 3.) At the accident site powerlines, telephone lines, the waterline, and the pipeline run parallel to the west side of the heavily traveled highway P.R. 167. (See figure 4.) The centerline of the highway is approximately 25 feet from where the pipeline was ruptured.

Figure 3.--Plan view of accident site and area affected by fire.

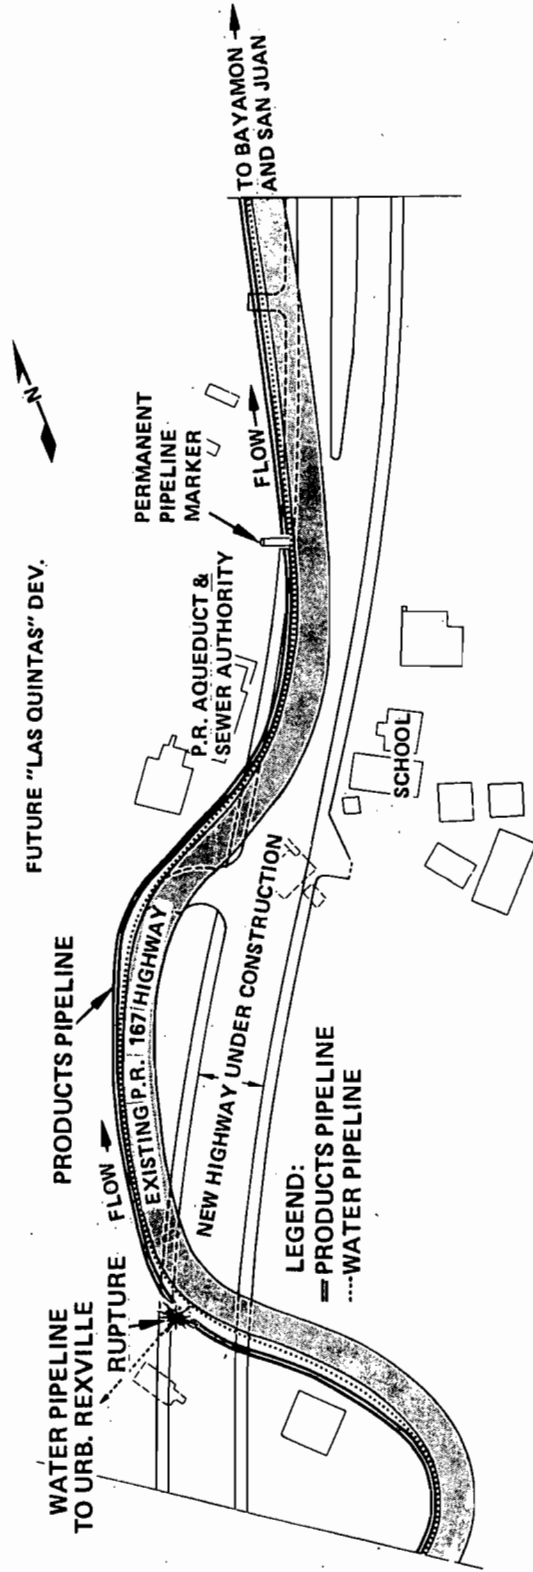
Figure 4.--Plan view of existing P.R. 167 Highway, proposed highway under construction, and location of petroleum products pipeline and waterline.

Blueprints from the Aqueduct and Sewer Authority and blueprints from the pipeline company showed that the pipeline and waterline ran parallel to each other at the accident site; however, field investigation revealed that the lines actually crossed each other at a 90° angle near the pipeline rupture. (See figure 2.) No blueprints or other information about the pipeline's location were being used at the time of the accident.

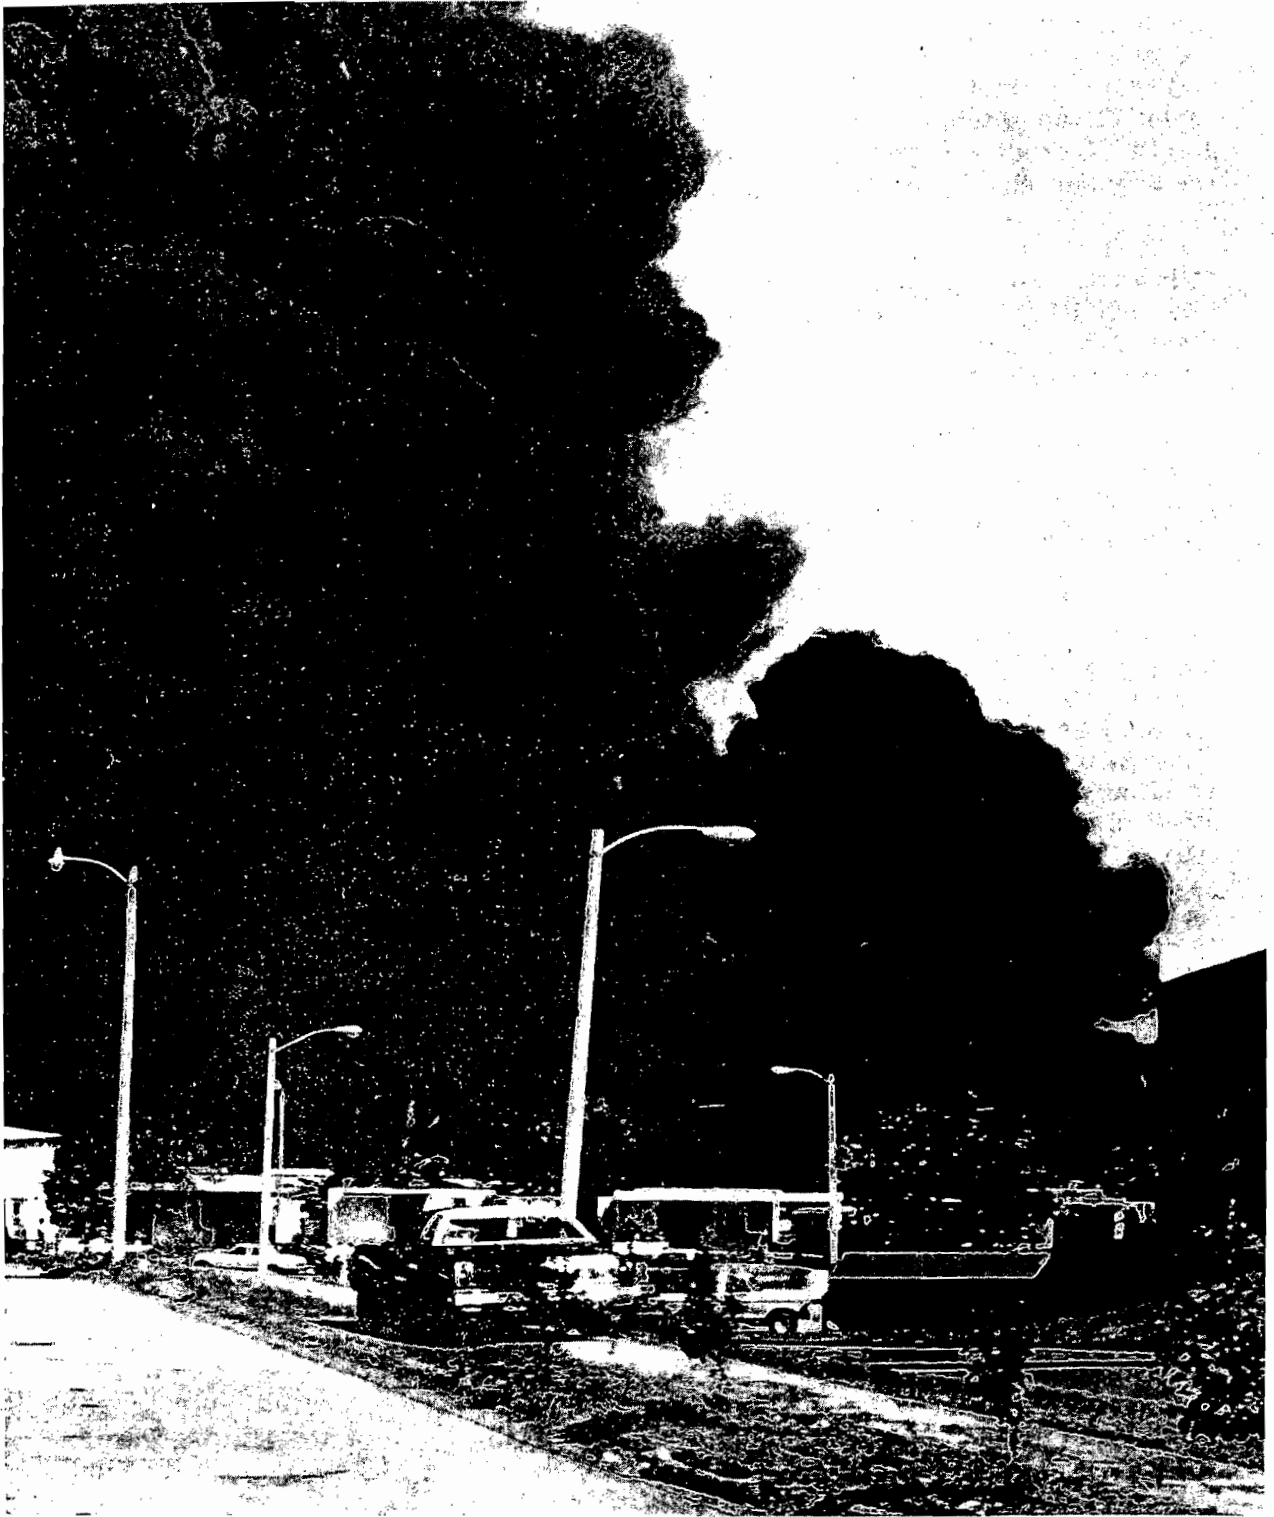
At 11:20 a.m., 1 1/2 hours after the rupture, an explosion, followed by several smaller explosions, occurred somewhere downstream from the rupture. A column of black smoke was observed in the distance. (See figure 7.) The people near the pipeline rupture were evacuated because flames were observed burning back toward the pipeline; however, other areas along the route of the flowing gasoline were not evacuated. The flames reached the rupture at 11:30 a.m. On its 2-mile path, the fire traversed 1/2 mile of open canal, approximately 1 mile of underground canal, and 1/2 mile of the creek's curved natural course up to the rupture. The flames destroyed property located within 20 feet on each side of the canal and creek. (See figure 8.)

Figure 7.--View of smoke cloud caused by gasoline explosion and fire.

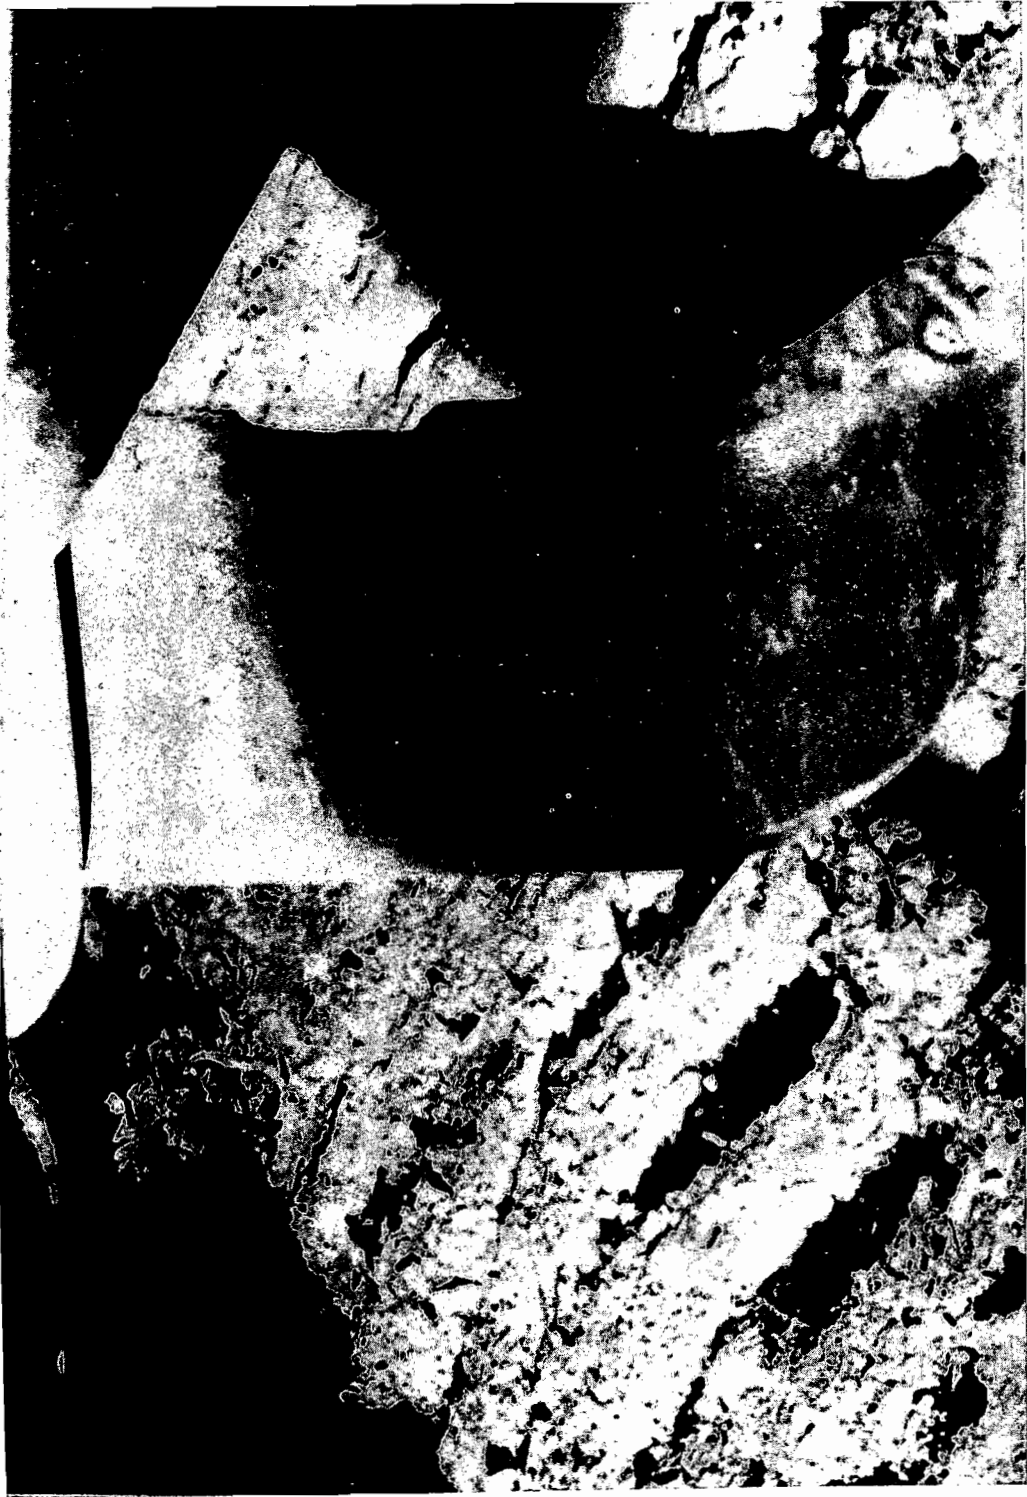
Figura 1.- Vista del diente de metal de un bulldozer escariador.

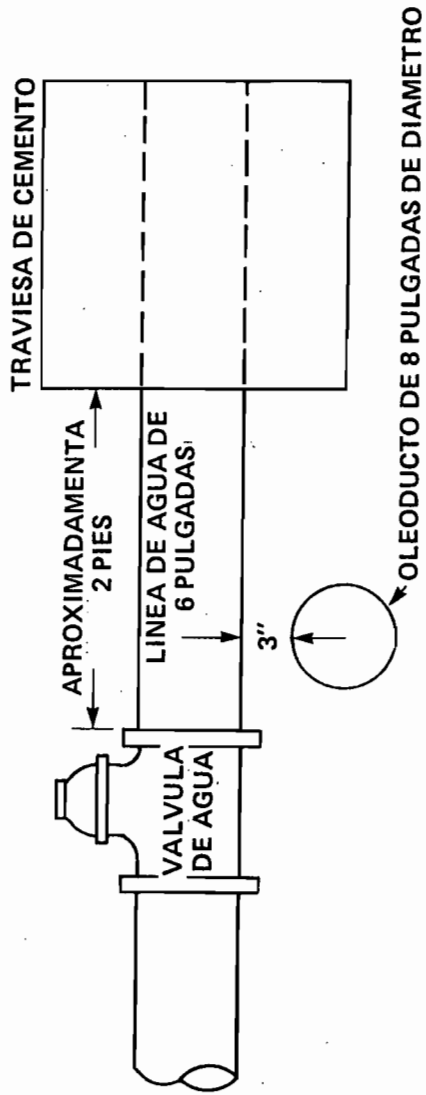
Figura 2.- Vista transversal de las tuberías (superior) y vista de la excavación (inferior).

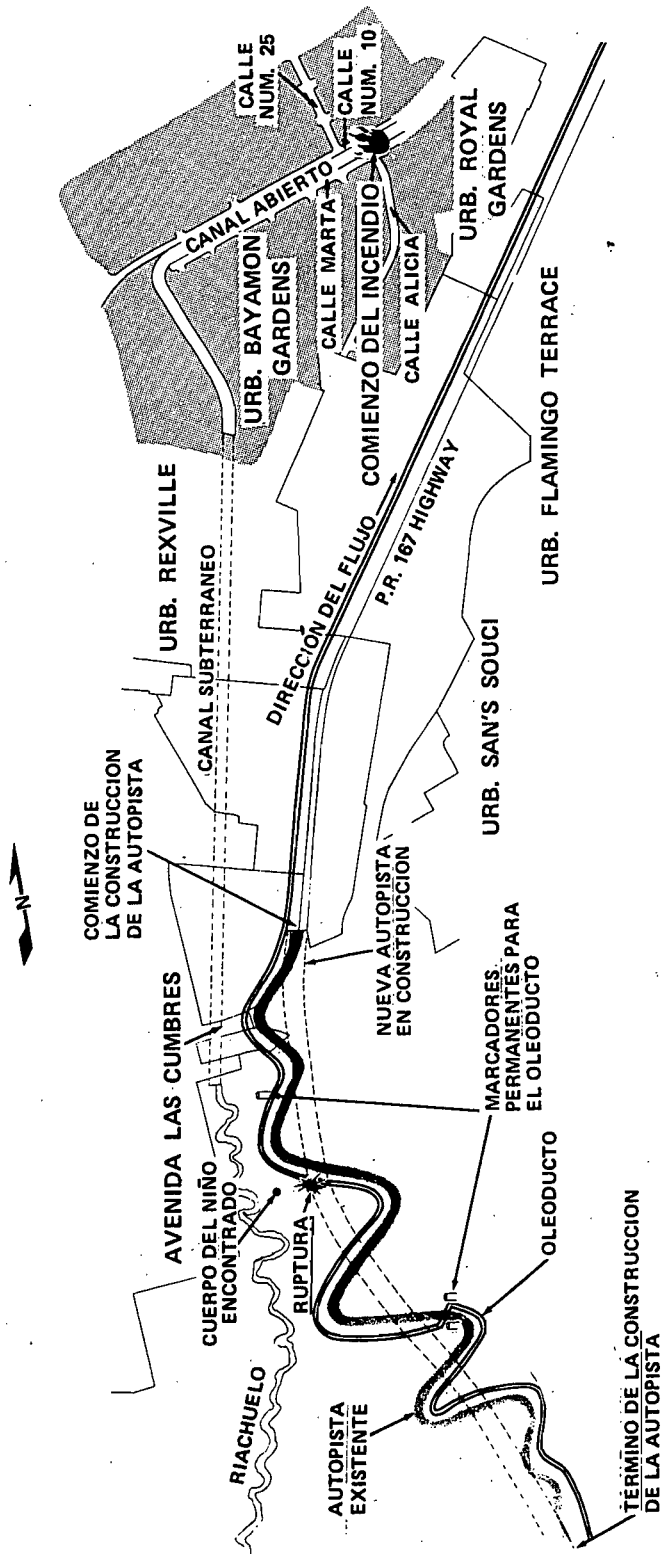
Figura 3.- Vista del lugar del accidente y de la zona afectada por el fuego

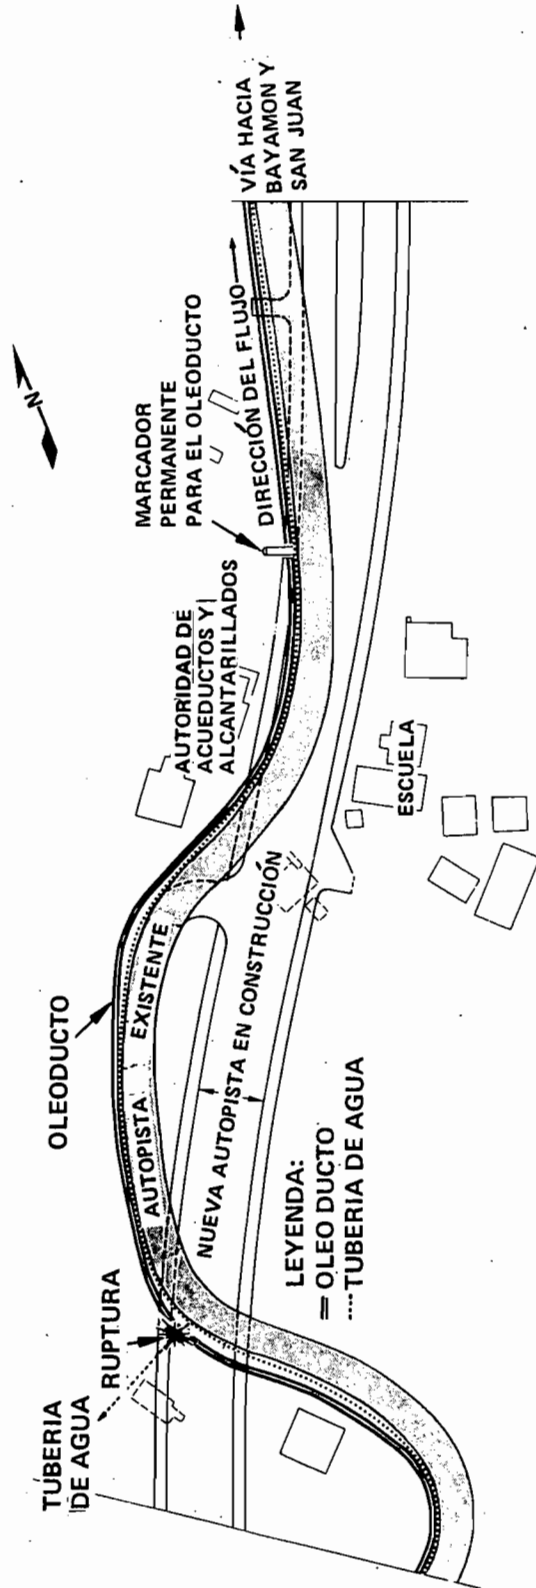
Figura 4.- Vista de la Carretera P.R. 167 existente; de la carretera propuesta en construcción y de las tuberías de agua y de productos de petróleo.

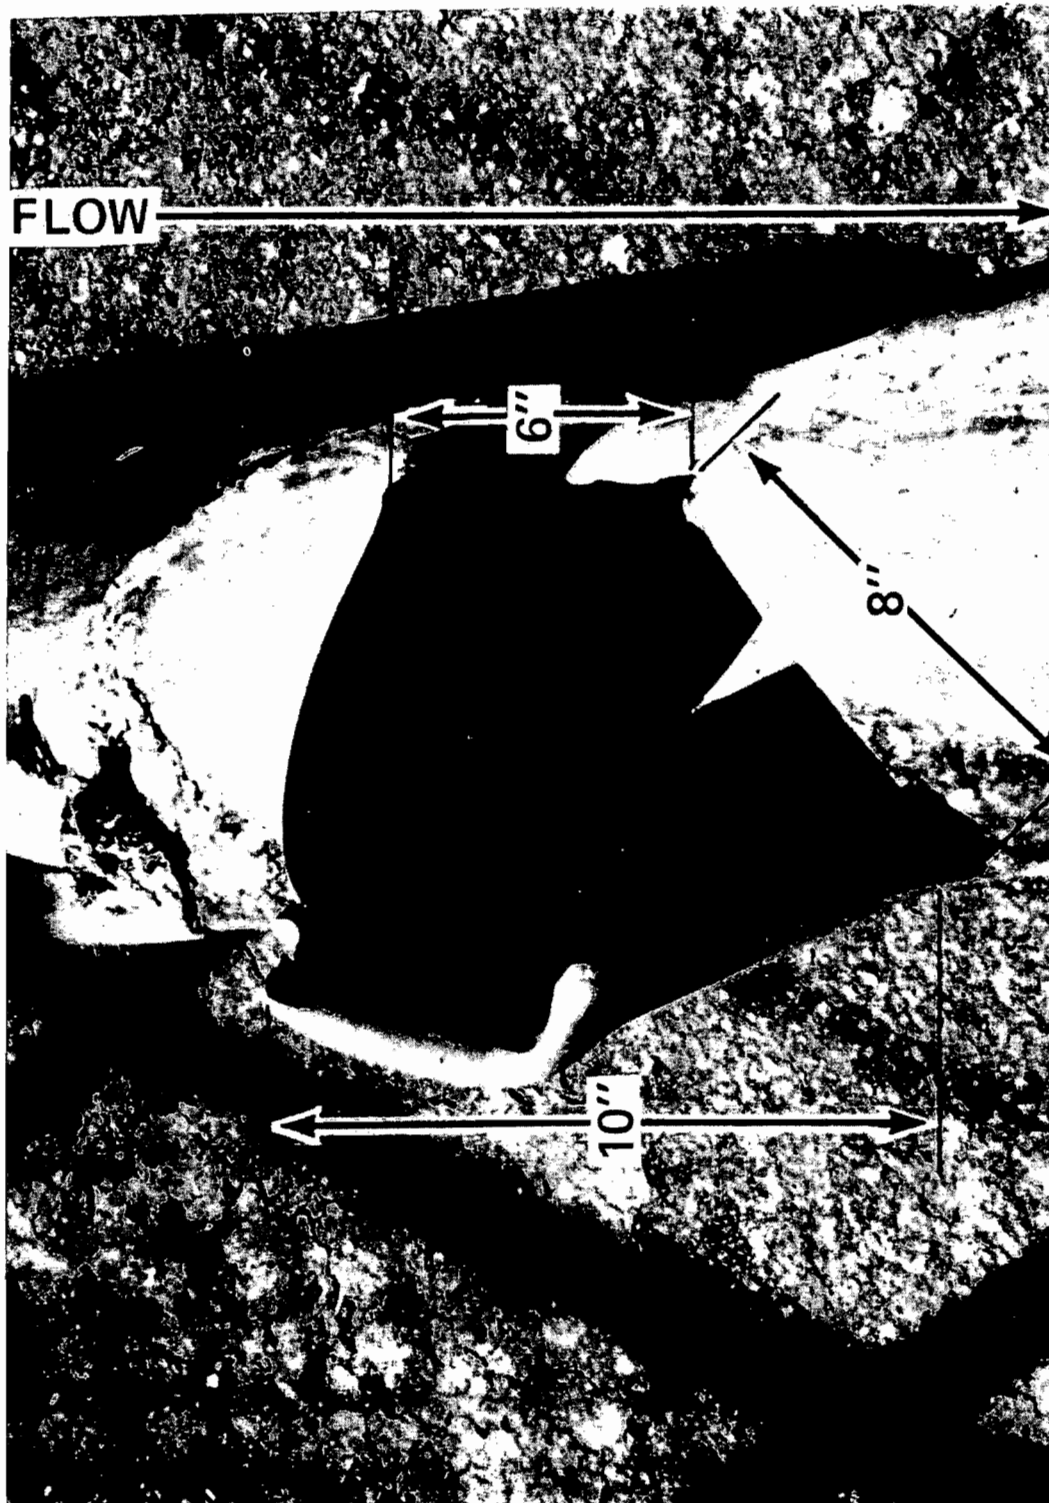
Del orificio de 10 x 8 x 6 pulgadas de la tubería (véase la figura 5) manó gasolina a una presión de aproximadamente 300 libras por pulgada cuadrada (psig) y se regó por una pendiente de 45 grados, por aproximadamente unos 300 pies hasta que llegó a la quebrada Pájaro Puertorriqueño. La gasolina pasó a un canal subterráneo bajo las residencias y el distrito comercial de la Urbanización Rexville y hasta el canal abierto que divide parte del distrito residencial de la Urbanización Bayamón Gardens y la Urbanización Royal Gardens (véase la figura 3).

Figura 5.- Detalle de la ruptura de la tubería transportadora de productos de petróleo.

Después del accidente se reemplazó una sección de 7 pies de la tubería incluyendo la ruptura. Debido a la ruptura se escaparon unos 1.850 barriles (77.000 galones) de gasolina, la mayor parte se quemó.

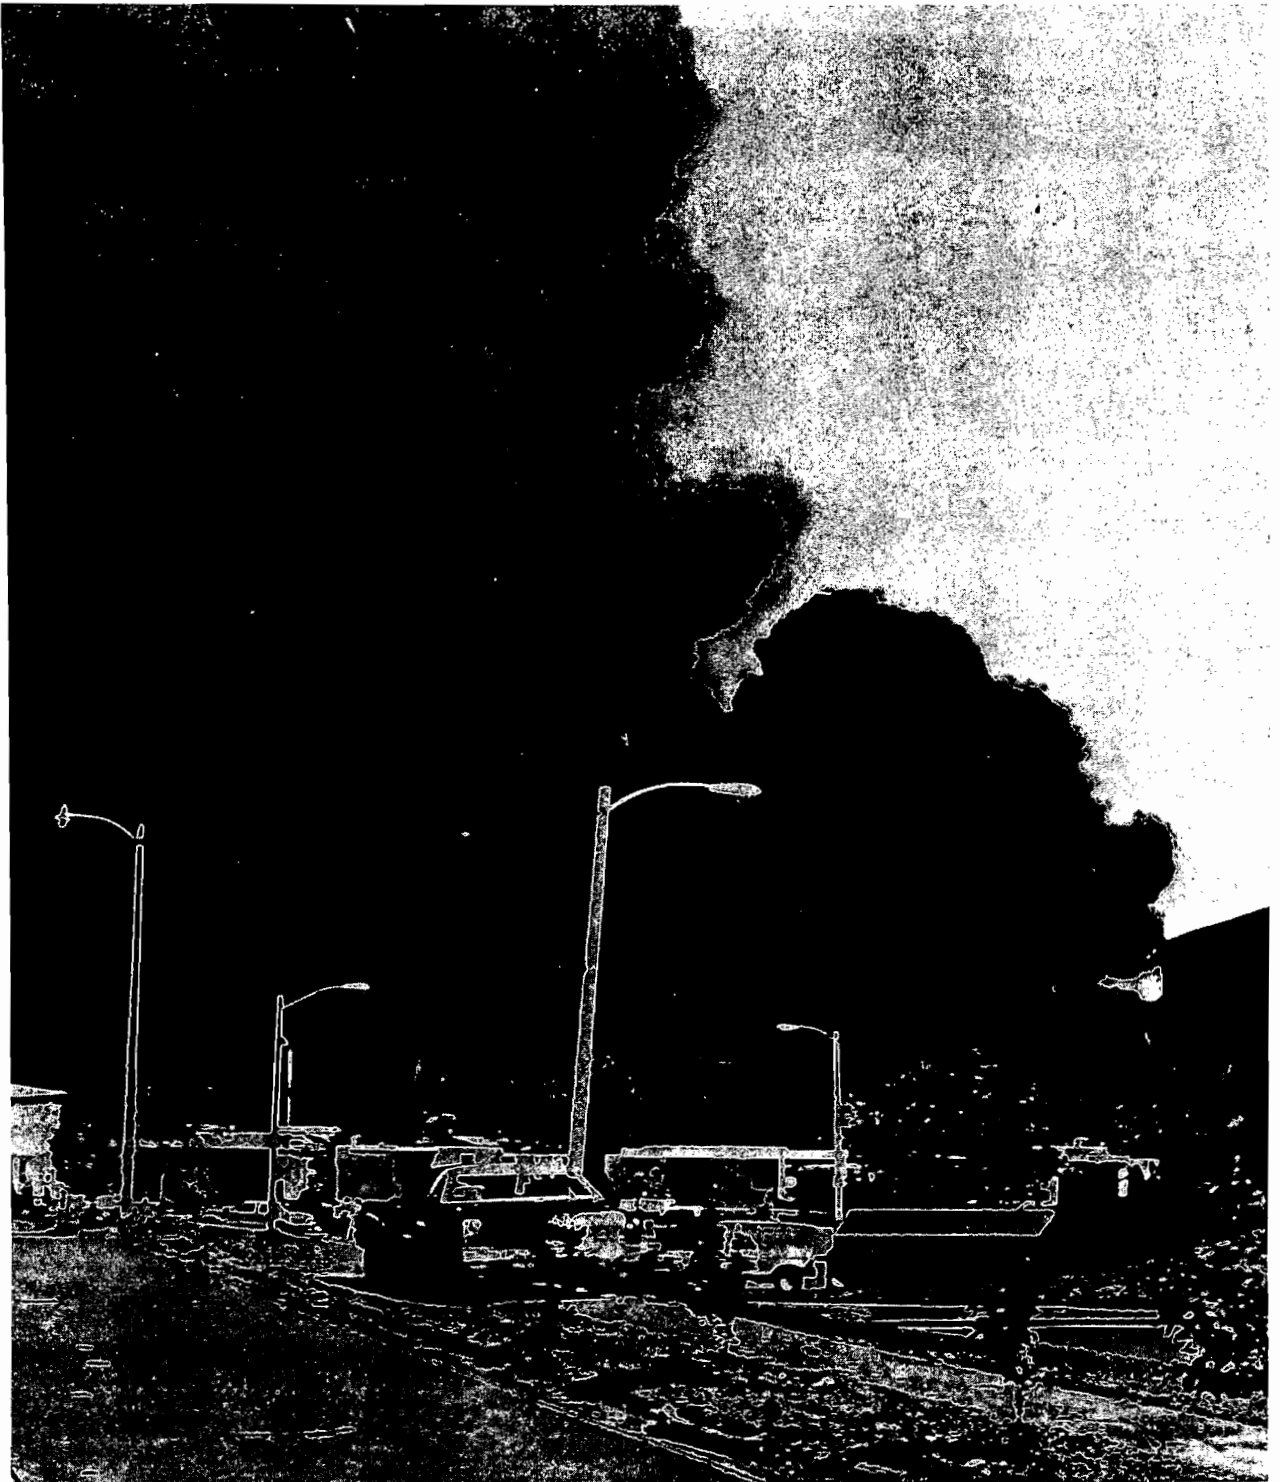
Figura 7.- Vista de la nube de humo causada por la explosión y el fuego de la gasolina.
