NATIONAL TRANSPORTATION SAFETY BOARD

PIPELINE ACCIDENT REPORT

**THE PIPELINES OF PUERTO RICO, INC.
PETROLEUM PRODUCTS RUPTURE AND FIRE
BAYAMON, PUERTO RICO
JANUARY 30, 1980**

NTSB-PAR-80-6

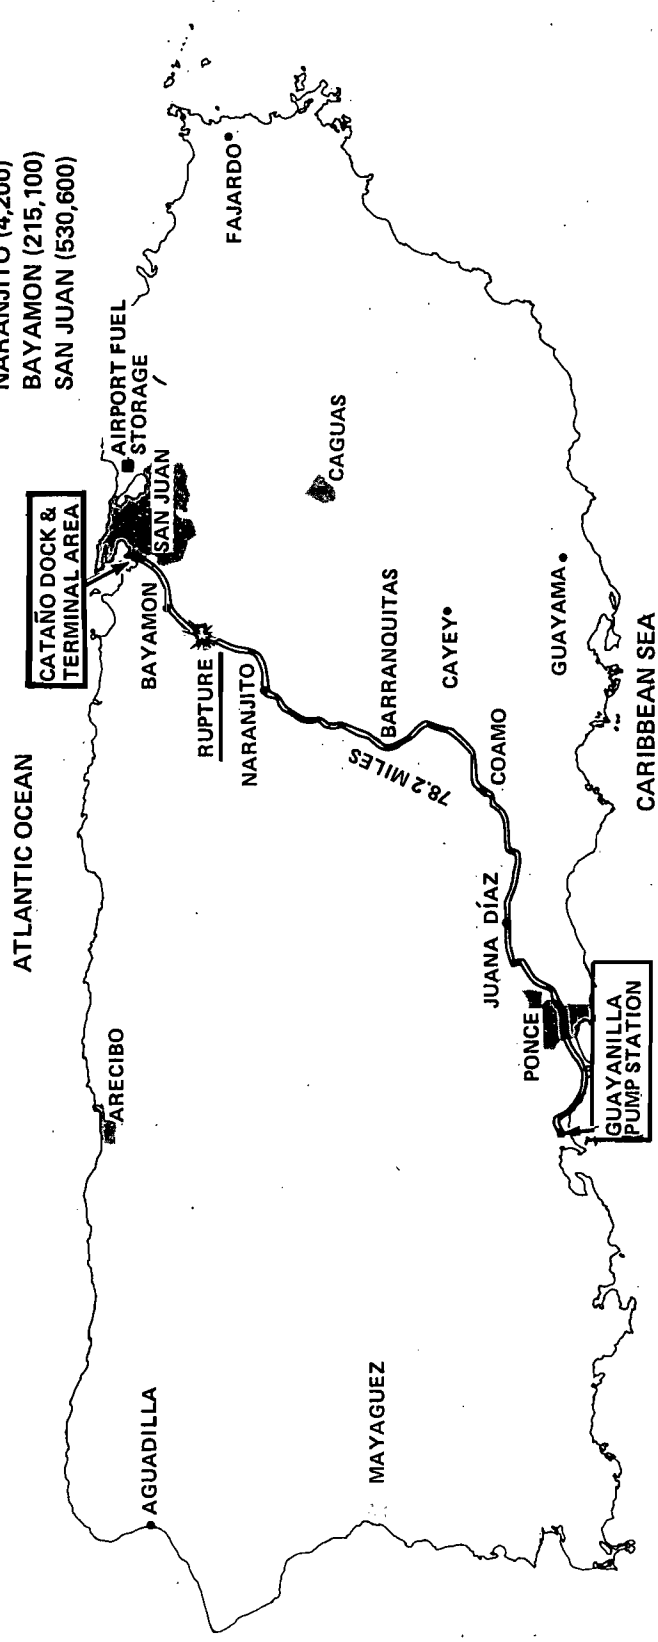
Figure 6.--Route of petroleum products pipeline from Guayanilla Pump Station to Cataño dock and terminal area.

About 10:08 a.m., the pipeline pumps located approximately 68 miles away near the city of Ponce were shut down automatically (see figure 6); however, gasoline continued to leak from the rupture at the accident site. The inspector notified the pipeline company's headquarters about the rupture of the line and then drove 1 mile to the next upstream automatic block valve to verify that it had closed.

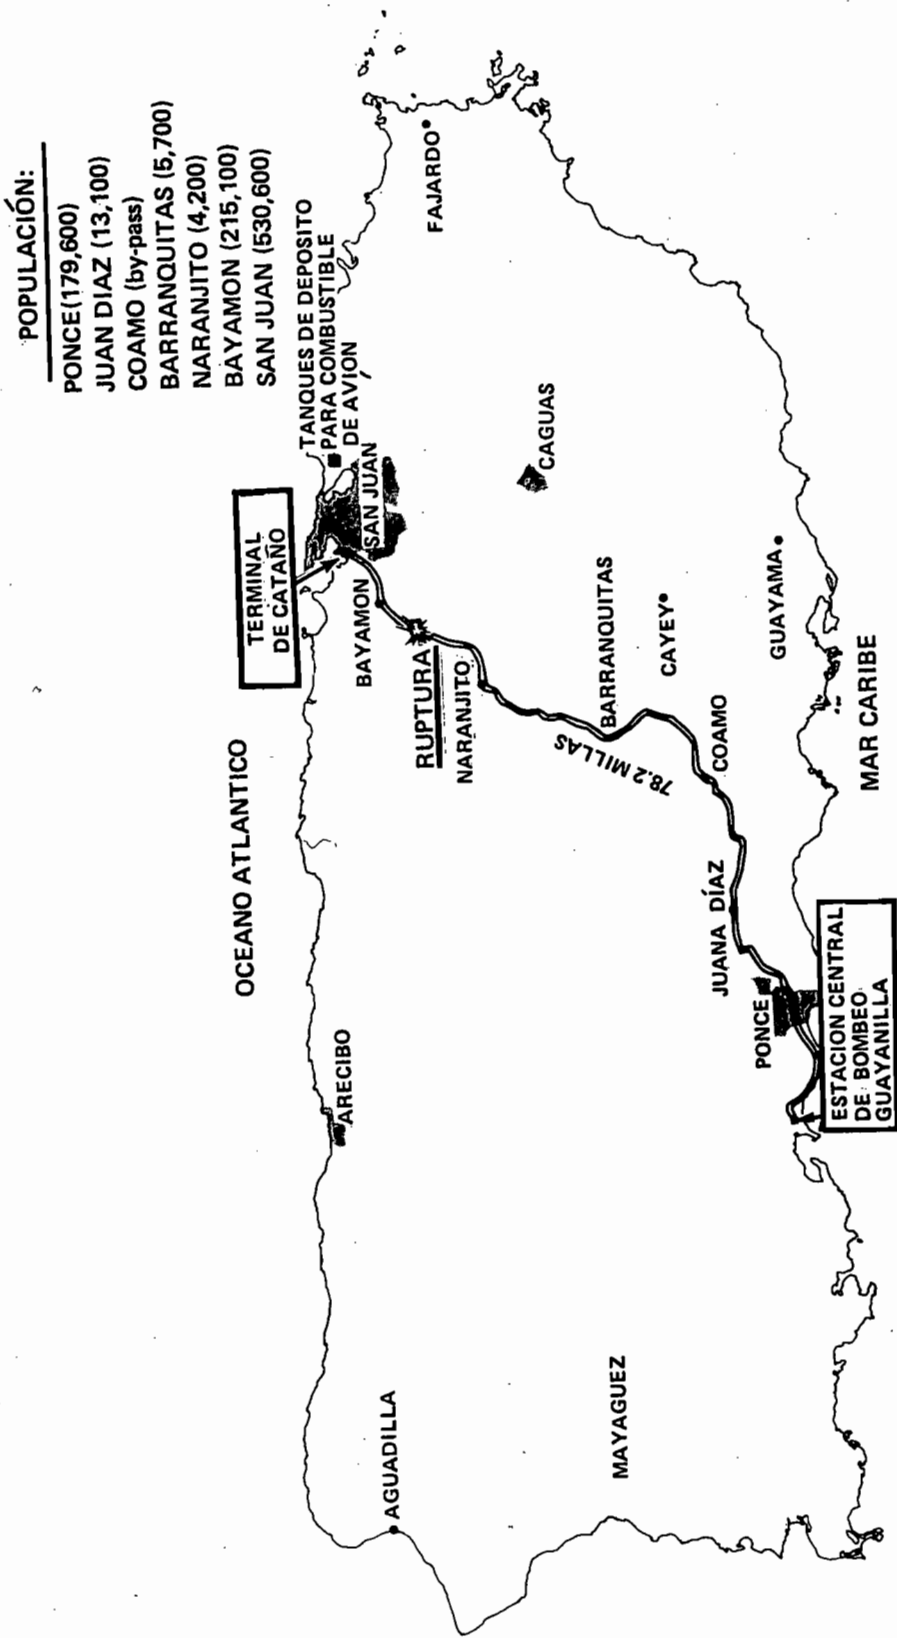
Figura 6.- Ruta de la tubería de productos de petróleo desde la estación de bombeo de Guayanilla hasta el muelle y terminal de Catano.

Cerca de las 10:08 a.m., se cerraron automáticamente las bombas del oleoducto, situadas aproximadamente a 68 millas de Ponce (véase la figura 6); no obstante, la gasolina continuó saliendo por la ruptura en el lugar del accidente. El inspector notificó a la sede de la compañía del oleoducto acerca de la ruptura y se trasladó en un vehículo aproximadamente una milla hacia la válvula de bloqueo automático mas cercano para ver si estaba cerrada.
